ホームインスペクション(住宅診断) 報告書

【中古マンションホームインスペクション】

さくら事務所ホームインスペクション

調査年月日	2014年6月1日		
報告書発行日	2014年6月5日		
調査担当者	さくら 太郎		
物件所在地	東京都渋谷区桜丘町29-24		
物件名	さくらマンション		
部屋番号	101号室		
階数	地上5階 地下1階	竣工年	1996年(築18年)
参考資料			
売主 (該当するものに☑)	<input checked="" type="checkbox"/> 不動産会社(宅建業者)	<input type="checkbox"/> 個人	<input type="checkbox"/> 不明
	<small>※資料・ヒアリングによる ※不動産会社にご確認ください</small>

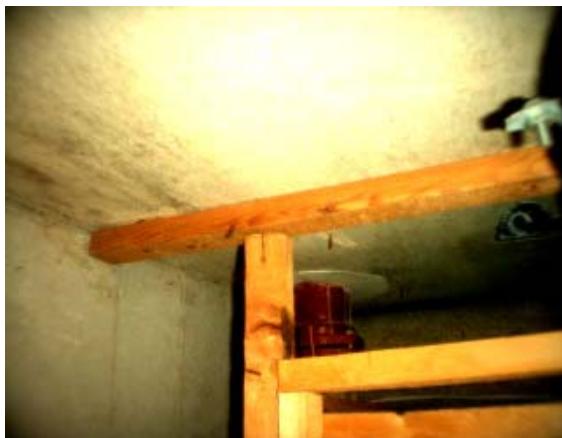
部位	浴室天井裏
浴室天井点検口から、天井裏の状態を写真で確認しました。 上階からの漏水跡や、カビの発生などは見られませんでした。

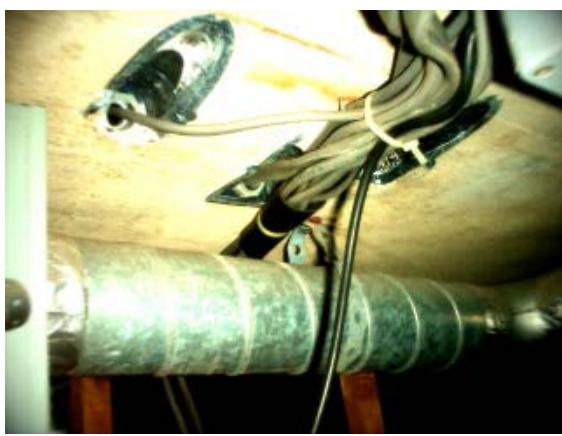
部位	浴室天井裏
浴室天井点検口から、天井裏の状態を写真で確認しました。 上階からの漏水跡や、カビの発生などは見られませんでした。

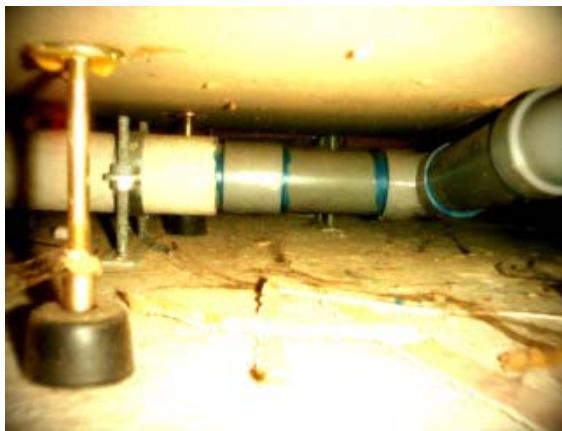
部位	洗面室床下
洗面台下の点検口からカメラを挿入し、洗面室下と浴室入口の床下を撮影しました。 写真でわかる範囲では水漏れの形跡は見られませんでした。

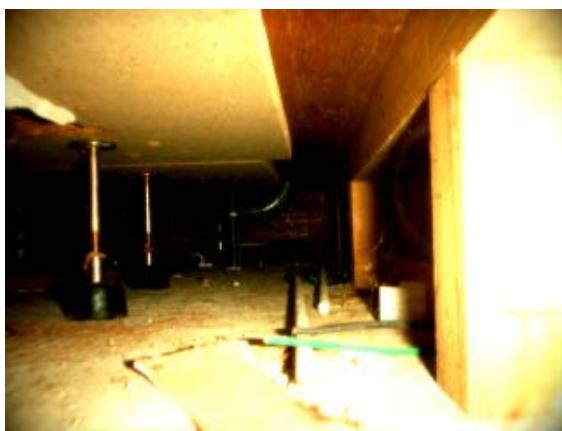
部位	キッチン床下
キッチンシンク下の点検口からカメラを挿入しシンクの床下を撮影しました。 写真でわかる範囲では水漏れの形跡は見られませんでした。
